# TimberLoop

## AP 4: Kleinvolumige Holzbauprodukte aus Altholz

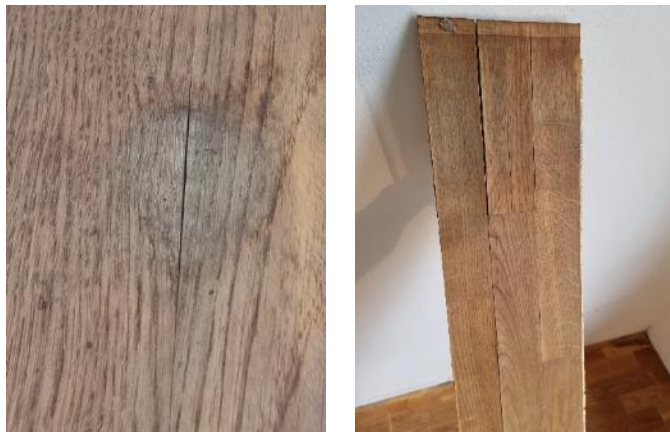
Abbildung 11: Partielle Schäden (Verfärbungen, offene Fugen und Ablösungen) an Mehrschichtparkett-Elementen

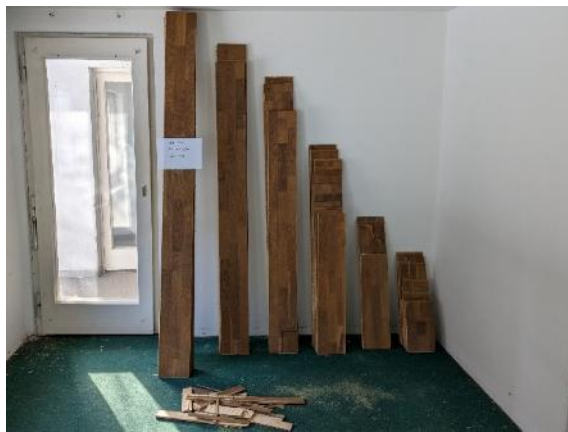
Abbildung 12: Für die weitere Bearbeitung vorbereitete Mehrschichtparkett-Elemente und -abschnitte

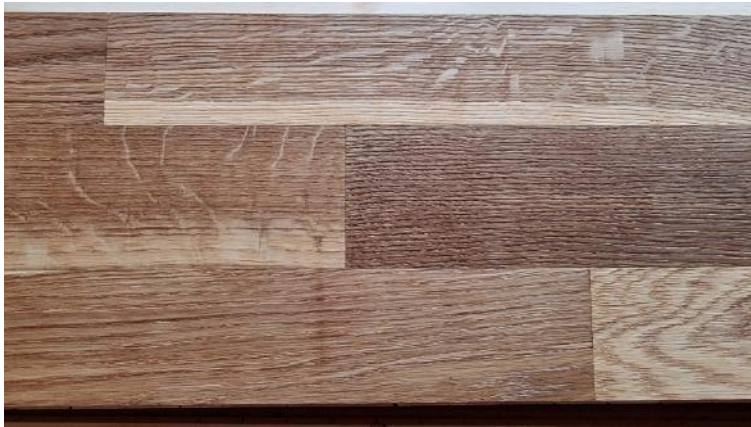
Abbildung 13: Oberfläche eines überarbeiteten Mehrschichtparkett-Elementes

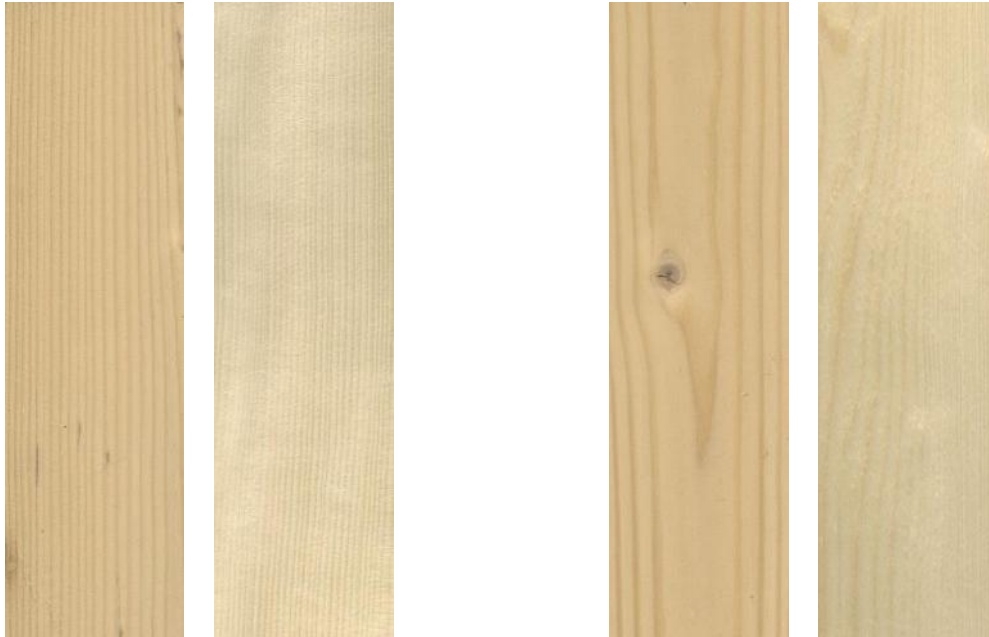
Abbildung 18: radiale (linkes Bild) und tangentialer (rechtes Bild) Schnittrichtung von Altholz im Vergleich zu frischem Holz

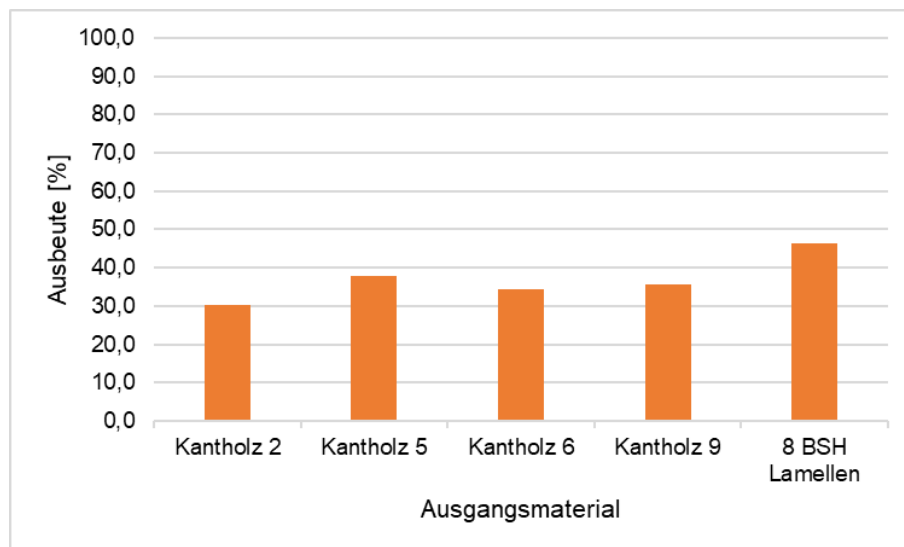
Abbildung 25: Mittellagenstäbe für Mehrschichtparkett aus Kantholzabschnitten

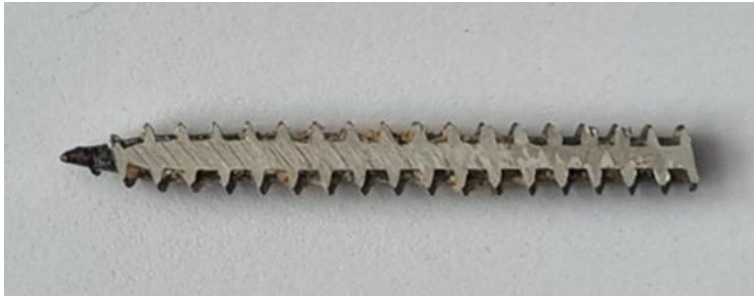
Abbildung 26: Durch eine Kreissäge bearbeiteter Schrauben

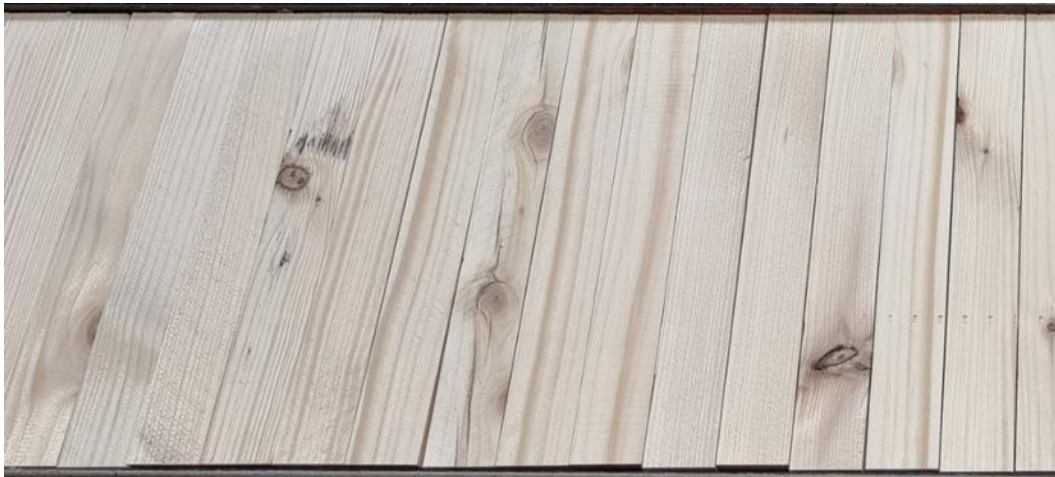
Abbildung 27: Mittellagenstäbe aus Kantholz

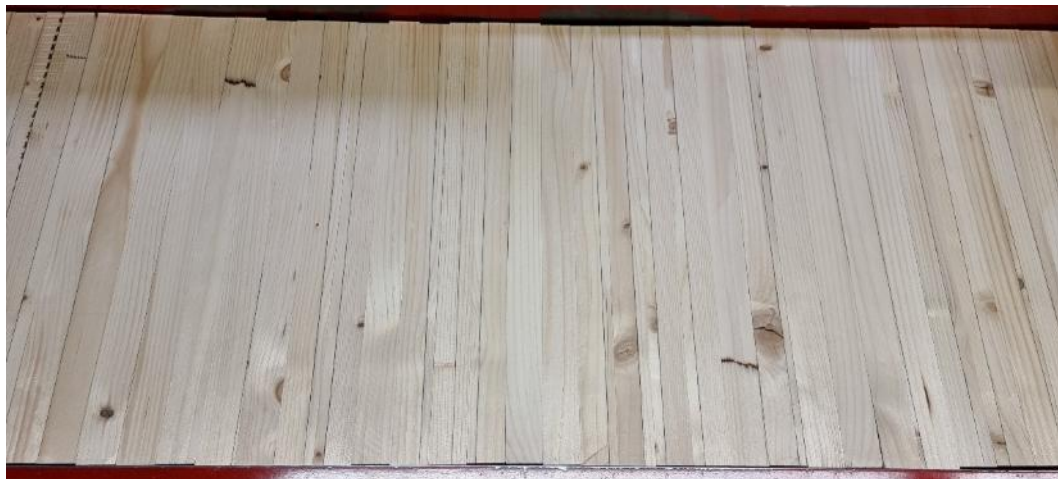
Abbildung 28: Mittellagenstäbe aus Brettschichtholz

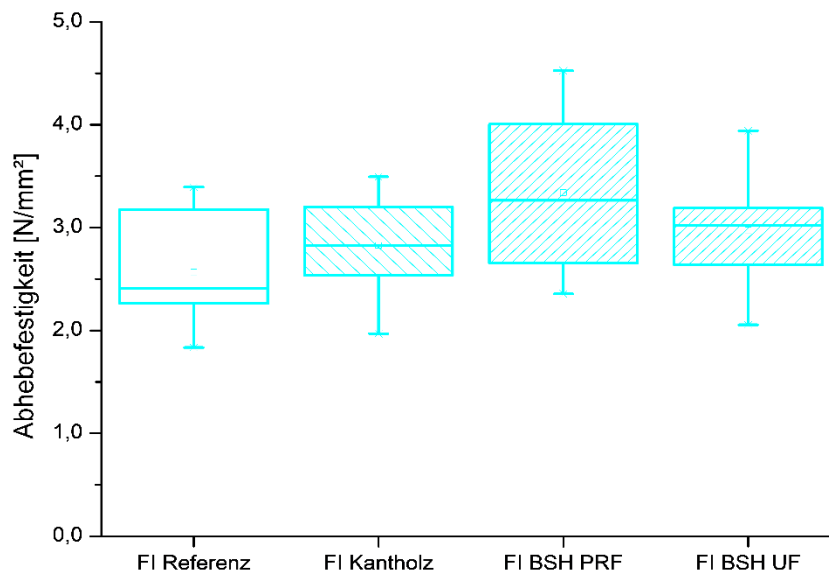
Abbildung 44: Abhebefestigkeit der Proben mit PVAc-Klebstoff
