**RICHTLINIE**

# **SANIERUNG NACH BRANDSCHÄDEN IM HOLZBAU**

**Version 01 | Juni 2021**

## **Sanierung nach Brandschäden im Holzbau**

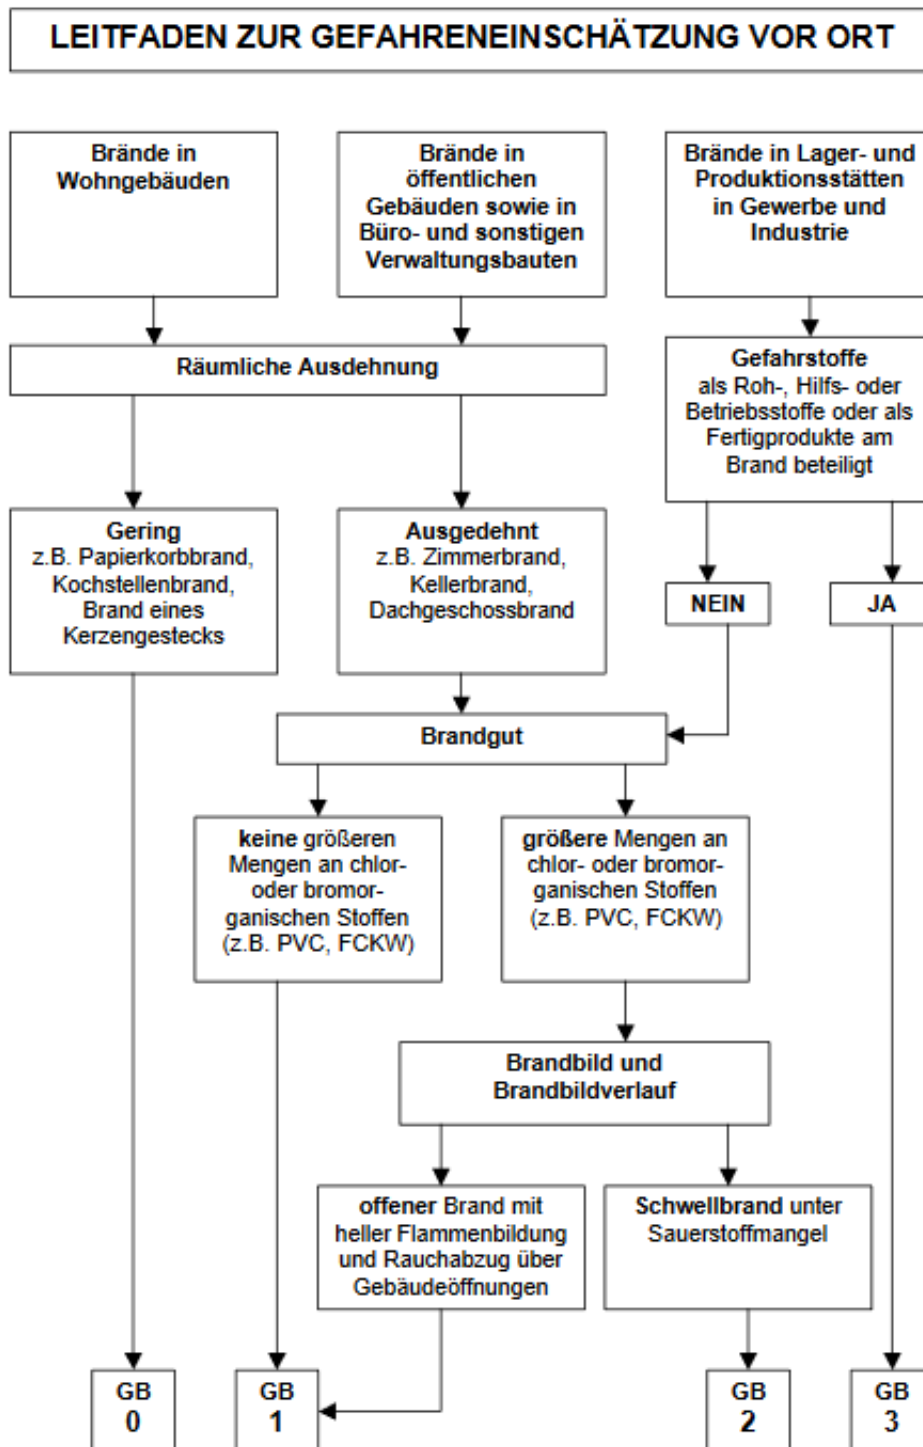
Abbildung 1: Leitfaden zur Gefahreneinschätzung vor Ort (Quelle: Leitfaden für Sachverständige und Schadenreferenten; Sanierung von Brandschäden bei Hochbauten)

Für die Gefahreneinschätzung ist die Definition der Gefahrenbereiche (GB) erforderlich (siehe dazu auch Abbildung 1). Aufgrund des erhöhten Schadstoffpotentials sind für die Arbeiten ab dem GB 2 spezielle Brandschaden-Sanierungsfirmen heranzuziehen, die im Umgang mit den entstandenen Schadstoffen vertraut sind und über geeignetes Personal und Gerätschaften verfügen.

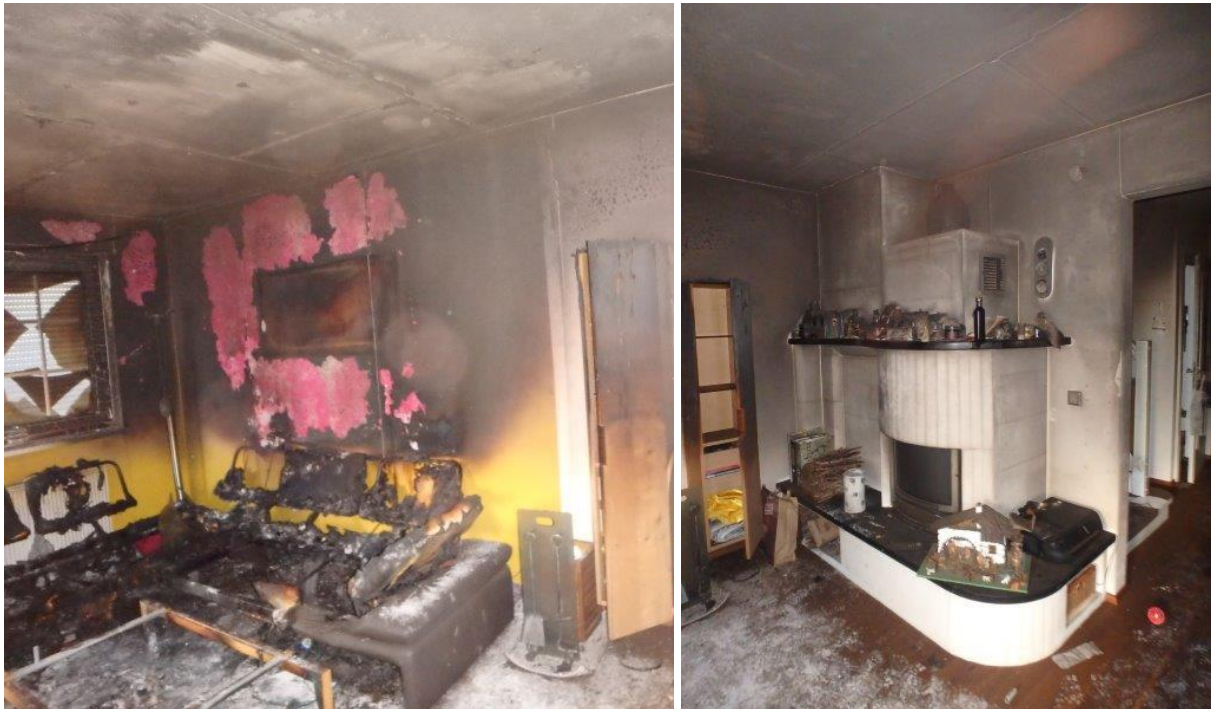
Abbildung 2: Brandherd mit starker Rußbeaufschlagung auch in angrenzende Räumlichkeiten

In Abbildung 2 ist der Brandherd in einem Einfamilienhaus in Holzrahmenbauweise sowie die Verrußung der angrenzenden Gegenstände ersichtlich. In diesem Fall ist kein zusätzlicher Folgeschaden durch Löschwasser entstanden, da der Brand durch Sauerstoffmangel von selbst erloschen ist, jedoch kam es zu einer starken Verrußung aufgrund des Schwelbrandes.

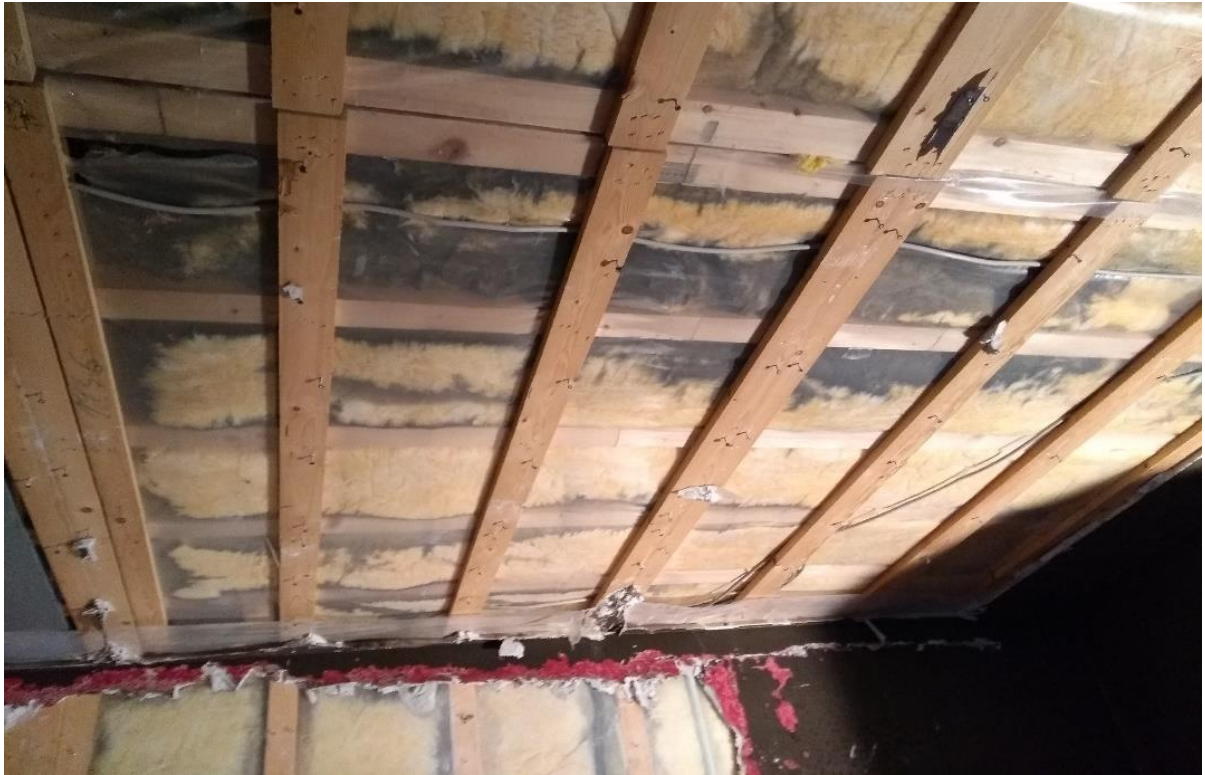
Abbildung 3: Decke über dem Brandherd nach Öffnen der Konstruktion

In Abbildung 3 ist die Decke über dem Brandherd nach dem Öffnen der Konstruktion dargestellt. Speziell im Bereich der Plattenstöße aber auch durch Risse, die im Zuge des Brandes in der Gipsbeplankung entstehen können, dringen Rußpartikel in die nächste dahinterliegende Schicht der Konstruktion ein. Durch Konvektion und thermische Belastung z.B. von Dampfbremsen sind auch Rußablagerungen in den nächsten Schichten möglich. In diesem konkreten Fall war auch die Gefachdämmung der Holzrahmendecke davon betroffen.

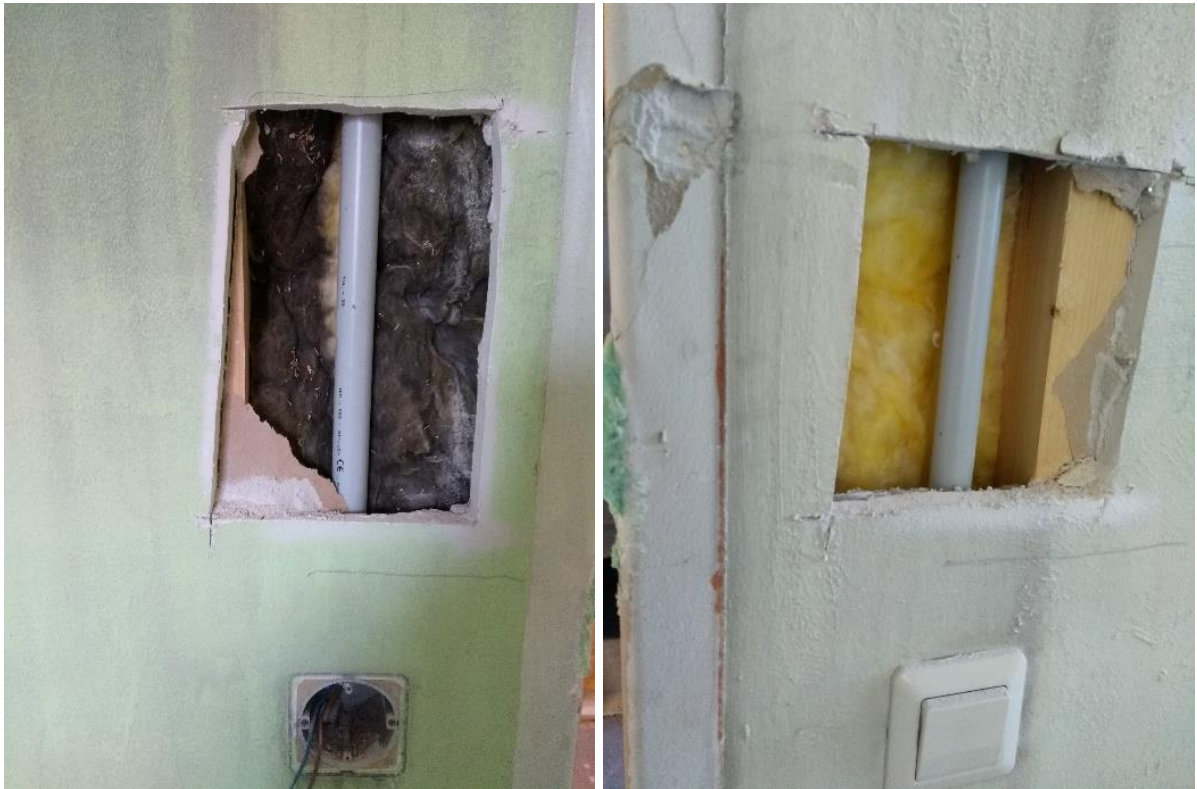
Abbildung 4: Öffnen der Konstruktion im Bereich von elektrischen Leitungen mit unterschiedlicher Verschmutzung

Auch bei kleineren Bränden ist in angrenzenden Räumen oder auch, speziell bei offenen Treppenhäusern, im nächsten Geschoß zu kontrollieren, inwieweit eine Rußverschmutzung stattgefunden hat. Dazu können z.B. im Bereich von Steckdosen oder Lichtauslässen Kontrollöffnungen ohne größeren Aufwand durchgeführt werden (siehe Abbildung 4).

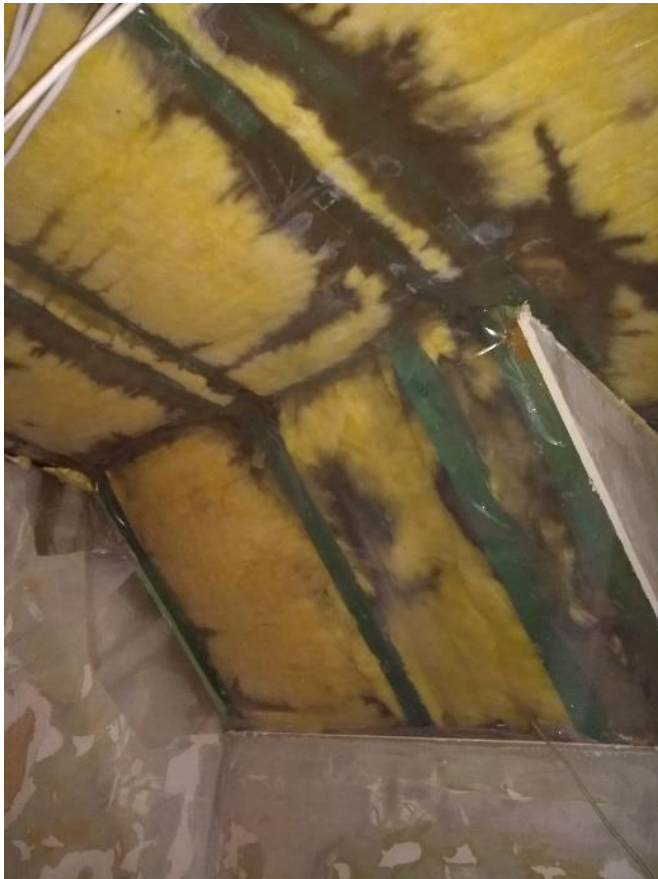
Abbildung 5: Rußbeaufschlagung im Bereich der Dämmebene in der Dachschräge hinter der Gipsbeplankung und Dampfbremse

Wie in Abbildung 5 zu sehen ist, gelangte die Verunreinigung durch Ruß auch bis hinter die Gipsplattenbeplankungen der Dachschrägen des Obergeschoßes, obwohl das Brandgeschehen ausschließlich im Erdgeschoß stattgefunden hat.

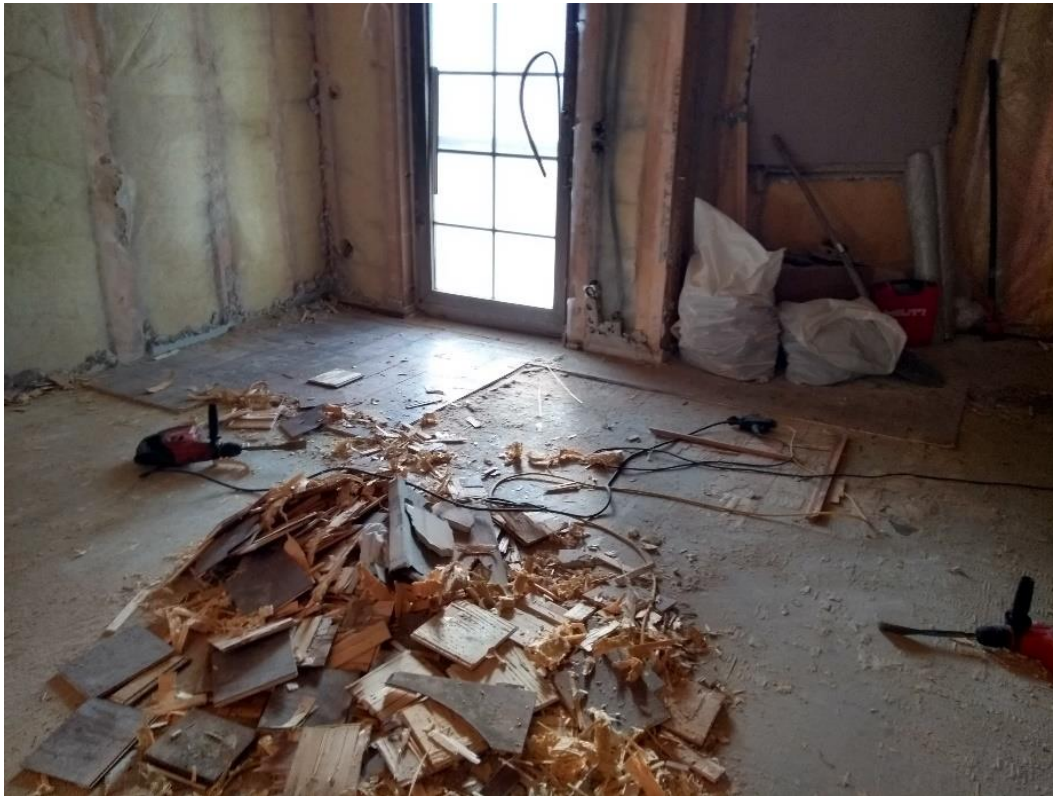
Abbildung 6: Entfernen des Fußbodenaufbaus

Die Fußbodenkonstruktion ist in den brandbeanspruchten Bereichen ebenso zu entfernen, bei durch Löschwasser geschädigten Deckenkonstruktionen ist der Fußbodenaufbau (Trittschalldämmplatten, Schüttungen, etc.) bis zur Rohdecke bzw. bis zur tragenden Deckenkonstruktion zu entfernen (siehe Abbildung 6).

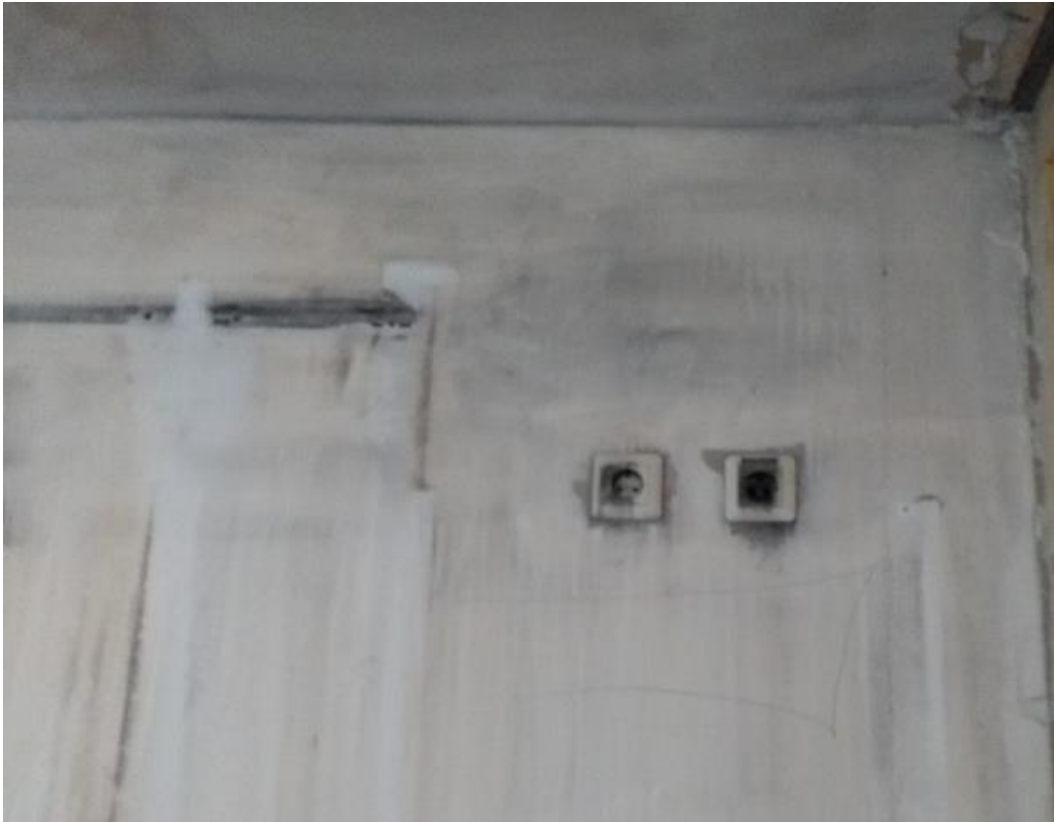
Abbildung 7: Oberflächliche Reinigung durch Handwischverfahren von Gipsplatten, nach der ersten Reinigung

Bei der Oberflächenreinigung mit dem Handwischverfahren wird mit Netzmitteln (geeignete Chemikalien) und Wasser manuell die Kontamination aufgenommen. Je nach Oberflächenbeschaffenheit und Verschmutzungsgrad werden dazu Schwämme und Lappen mit abgestimmten bzw. materialverträglichen Netzmitteln verwendet. Meist werden diesen Chemikalien Duftstoffe zugesetzt, um den Brandgeruch damit ebenfalls zu überdecken. Das Handwischverfahren ist nicht für die Reinigung poröser, stark strukturierter oder rauer Oberflächen geeignet.

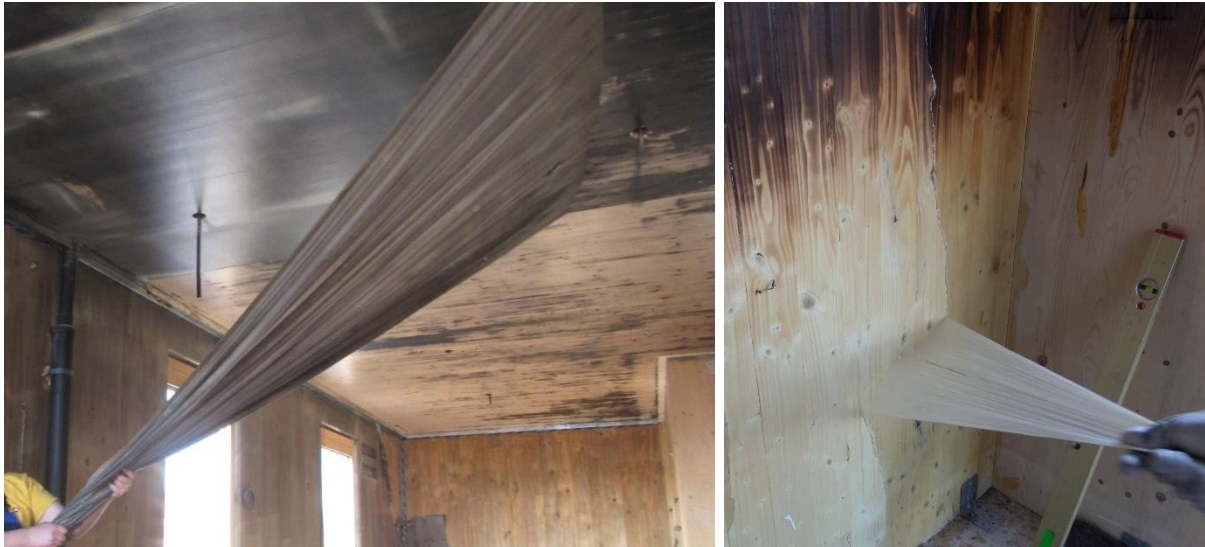
Abbildung 8: Oberflächliche Reinigung durch das Peel-Off Verfahren (auch Latex-Verfahren genannt); Ruß und weitere Schmutzablagerungen werden im Peeling-Film gebunden und danach abgezogen

Das Peel-Off-Verfahren oder Latex-Verfahren ist ein schonendes Trockenreinigungsverfahren für unterschiedlichste Oberflächen. Bei diesem Verfahren wird ein latexähnliches Material entweder auf die Oberfläche gesprüht oder mit einem Pinsel möglichst gleichmäßig aufgetragen. Nach einer bestimmten Trocknungs- bzw. Aushärtungszeit, abhängig von der Umgebungstemperatur und Feuchtigkeit, wird der durch das Verfahren aufgenommene/gebundene Ruß, Staub und Schmutz wie ein „Peeling Film“ abgezogen. Der ursprüngliche Untergrund wird bei der zerstörungsfreien Behandlung im Peel-Off-Verfahren weder verändert noch beschädigt. Die Oberfläche kann damit sehr effektiv gereinigt werden (siehe Abbildung 8).

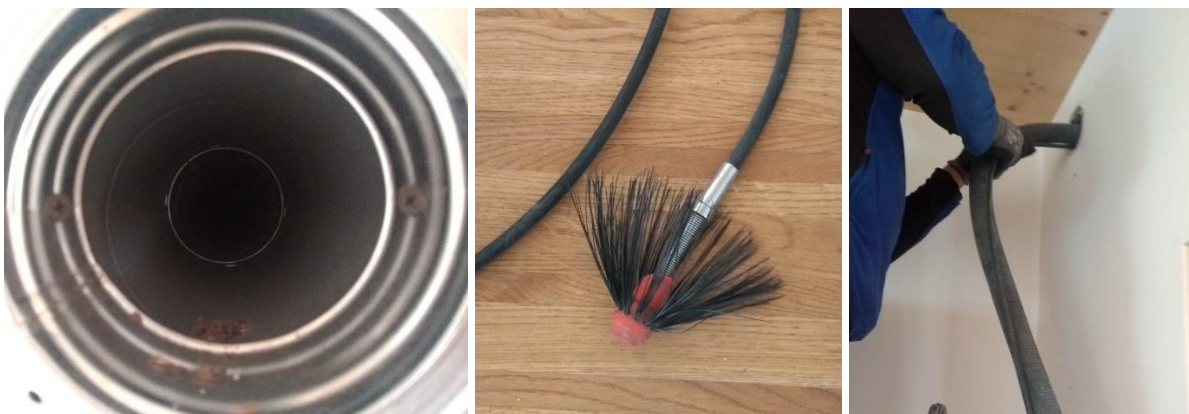
Abbildung 9: Mit Ruß beaufschlagte Lüftungsrohre werden mittels Rohrbürstenanlage gereinigt

Bei Gebäuden mit bestehender Wohnraumlüftung ist zu entscheiden, inwieweit die Lüftungsrohre beschädigt wurden und ausgetauscht werden müssen oder mit entsprechenden Sauggeräten gereinigt werden können (siehe Abbildung 9). Die Sanierung der Wohnraumlüftung erfolgt mittels einer Rohrbürstenanlage, dabei wird eine Rundkopfbürste in die Verrohrung der Lüftungsanlage eingeführt, dieses dabei gereinigt und gleichzeitig wird der Ruß abgesaugt.

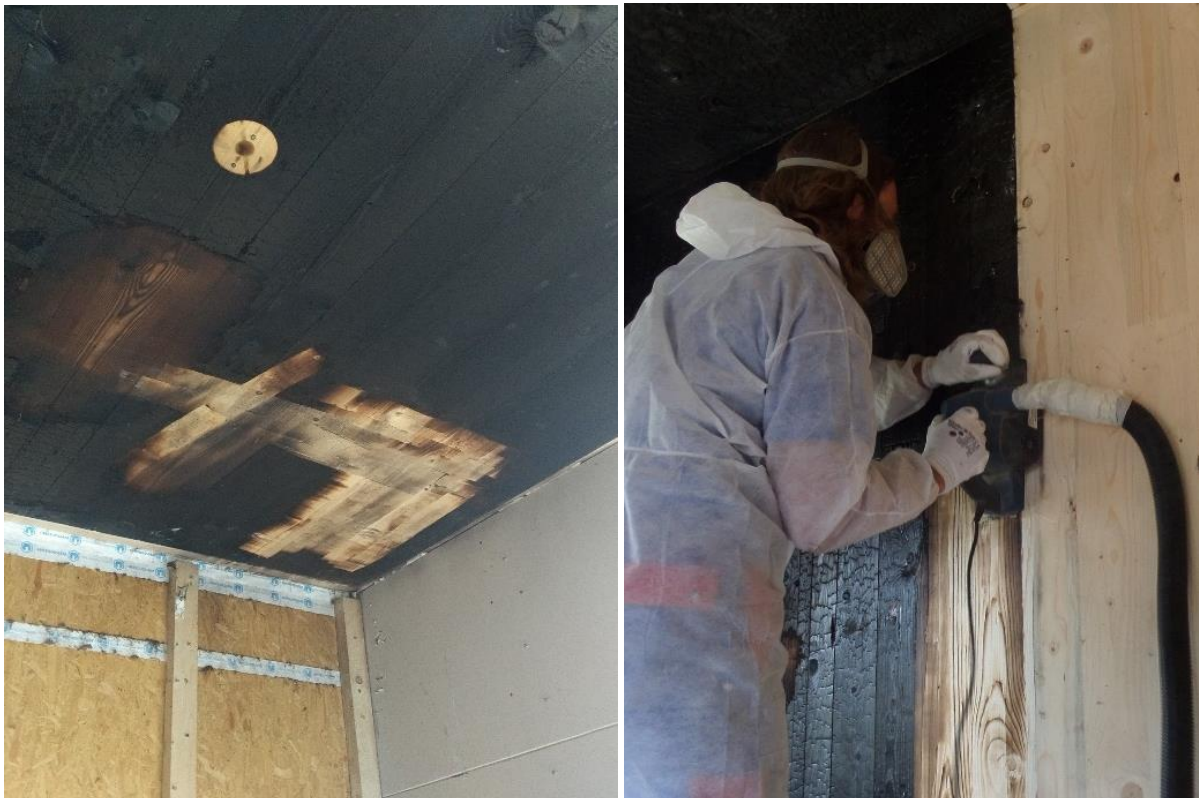
Abbildung 10: Sanierung der Holzoberfläche mittels Hobeln und Schleifen

Eine weitere Möglichkeit stellt das händische Hobeln und Schleifen dar (siehe Abbildung 10)

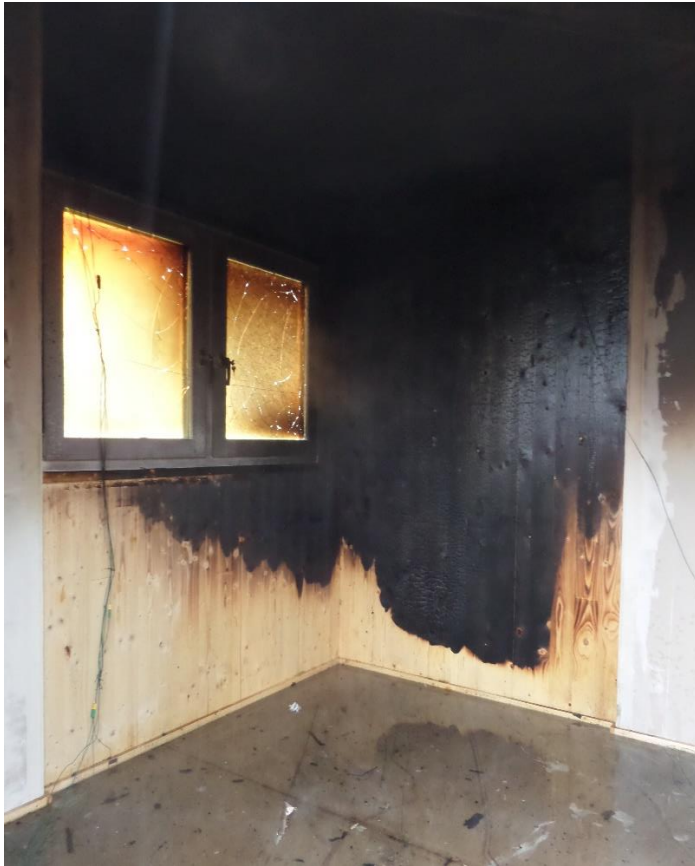
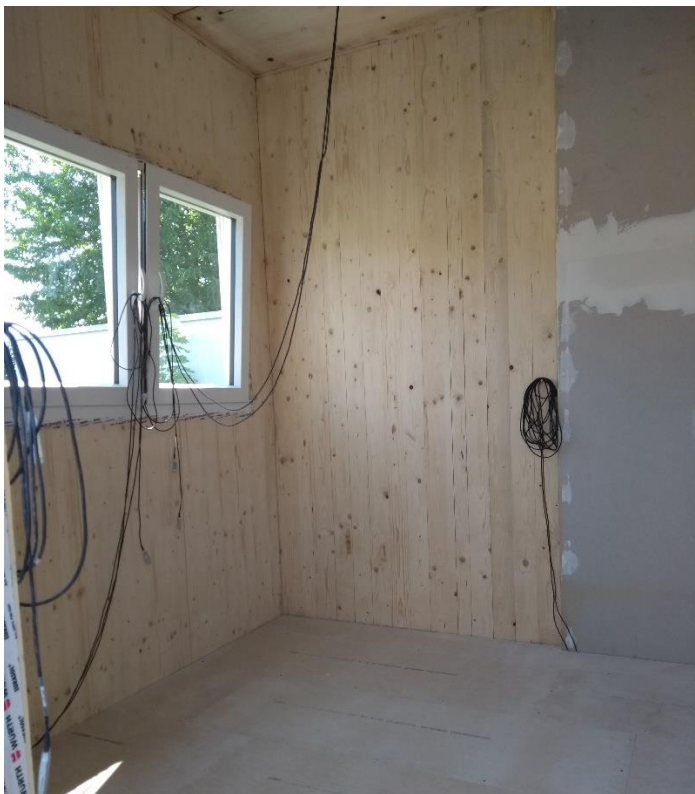
Abbildung 11: Brettsperrholzkubus-Inneraum: oben: nach dem Brandereignis und dem Löschen; unten: nach fertiggestellter Sanierung

Abbildung 11 zeigt den Zustand im Innenraum des Brettsperrholzbaus nach dem Schwel- und Vollbrand sowie dem Löschen der Feuerwehr und den Zustand nach erfolgter Sanierung.
